КОЛОЖСКАЯ ЦЕРКОВЬ

ВЪ Г. ГРОДНѢ.

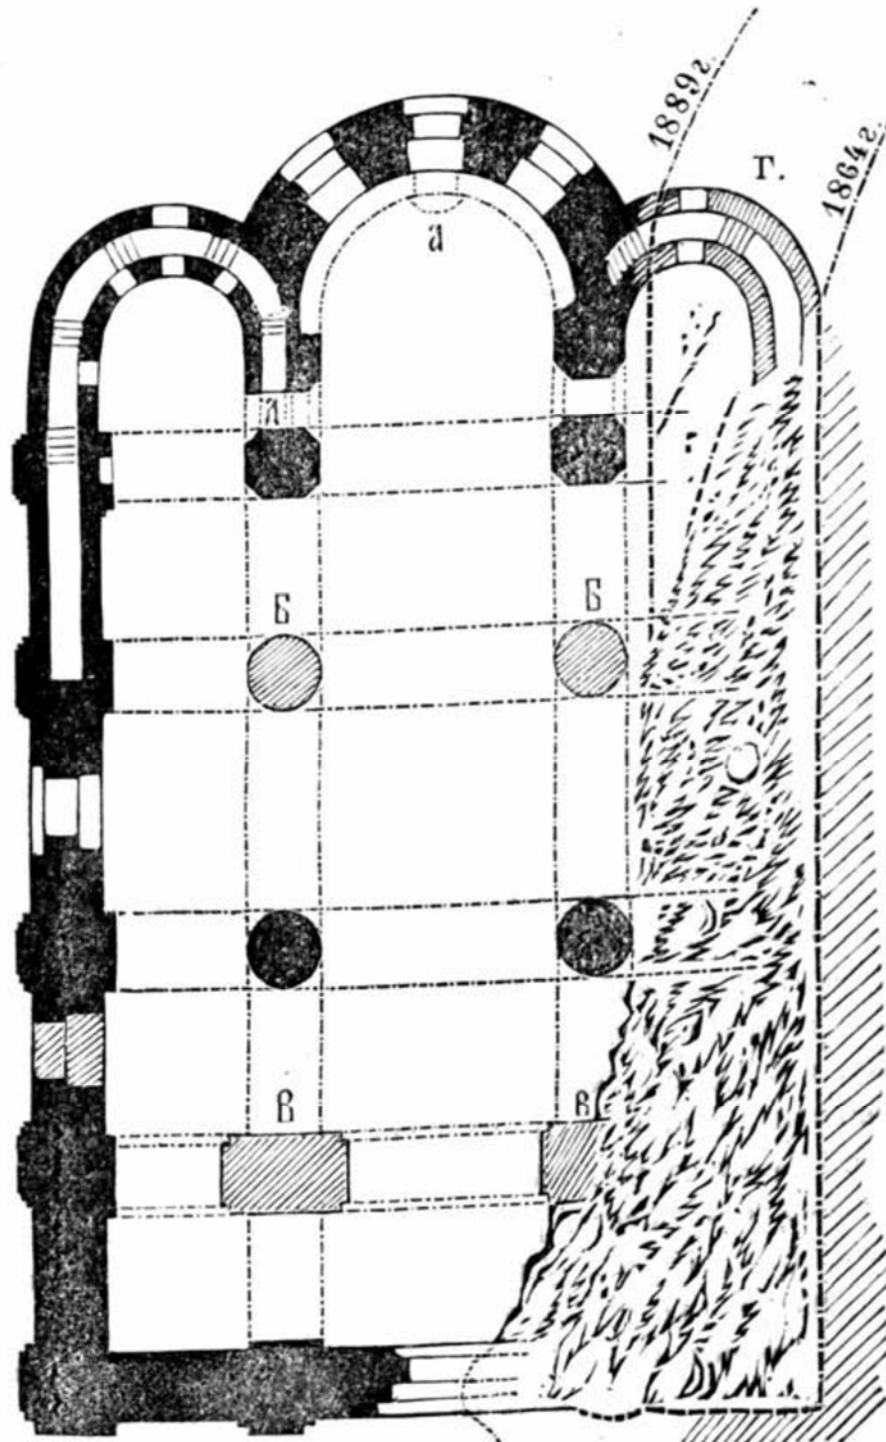
арш. 3 2 1. 0
 Планъ
 Коложской церкви

Площадь внутренняго помѣщенія Коложской церкви, не считая алтарной части, занимаетъ 310 квадратныхъ аршинъ, ширина ея $15\frac{1}{2}$ арш., а длина до алтаря около 20 ар. Стѣны имѣютъ въ толщину 1 арш. и 11 вершковъ, причемъ внутри ихъ есть проходы, ведущіе отъ алтаря на хоры (рис. 3, Д). Три алтарныя арки имѣютъ полукруглую форму, причемъ высота средней достигаетъ 12 арш.

столбами, со стороны главнаго входа въ церковь. Эти столбы отдѣляли корабль, или нефъ храма, отъ притвора (рис. 3, В). Объ этомъ, между прочимъ, свидѣтельствуютъ и слѣды фундамента, и Кульчинскій въ своемъ инвентарѣ. На цилиндрической части столбовъ находятся толстыя цементныя плиты, квадратной формы, съ усѣченными углами. Онѣ служатъ какъ бы капителями. Диаметръ круглыхъ столбовъ равняется $1\frac{3}{4}$ арш.

Уже въ 1864 г. эта древняя церковь имѣла такой грустный видъ, какъ представлено на приложенномъ рисункѣ (первомъ). А между тѣмъ, съ того времени многое измѣнилось къ худшему: въ р. Нѣманъ обсыпалась еще часть берега, а вмѣстѣ съ нею и часть юго-восточной алтарной стѣны (рис. 3, Г). Хотя въ началѣ 60-хъ годовъ и были принимаемы мѣры для укрѣпленія берега, но онѣ, къ сожалѣнію, не были доведены до конца.

Этотъ крупный обвалъ, показанный на планѣ (рис. 3, Г), совершался въ теченіе 25 лѣтъ, и если р. Нѣманъ и далѣе будетъ продолжать свою разрушительную работу, то еще и намъ придется увидѣть полное уничтоженіе драгоцѣнной русской святыни первыхъ временъ христіанства. А между тѣмъ эта церковь—одинъ изъ древнѣйшихъ историческихъ памятниковъ православія въ здѣшнемъ краѣ!

Церковь имѣетъ по плану форму продолговатаго прямоугольника, съ тремя алтарными полукруглыми выступами. Длина ея вмѣстѣ со стѣнками разсѣяется $10\frac{1}{2}$ саженимъ, ширина около $6\frac{1}{2}$ сажени. Высота ея доходитъ до 13 аршинъ, и въ верхней части замѣтна болѣе поздняя кладка—XVI и XVII столѣтій. Внѣшняя часть стѣнъ не оштукатурена и онѣ украшены пилястрами (т. е. колоннами, на половину или менѣе того выдающимися изъ стѣны) изъ особо-выдѣланнаго кирпича, полукруглой формы. Такихъ пилястръ на сѣверной стѣнѣ 5 и на южной было столько же; западная же стѣна украшена 4-мя. Большую оригинальность и красоту церкви придаетъ также и то, что стѣны ея снаружи украшены, кромѣ того, выпуклыми и плоскими, поливными изразцами (кафлями) зеленого, желтаго и лилово-золотистаго цвѣта. Эти кафли расположены въ видѣ крестовъ всевозможныхъ формъ, величиною отъ $10\frac{1}{2}$ вершковъ до $1\frac{1}{4}$ аршина. Къ сожалѣнію, давность времени уничтожила уже нѣкоторыя изъ этихъ украшеній, хотя болѣе нужно удивляться тому, что многія изъ нихъ сохранились въ теченіе болѣе 700 лѣтъ, не смотря на то, что церковь служила иногда и крѣпостью.

Внутри храма еще уцѣлѣли 4 столба: два изъ нихъ, четырехгранной формы, находятся у алтаря, а два, цилиндрической, посреди церкви. Какъ видно, было 4 круглыхъ столба и на нихъ опирались церковные своды и куполь; еще не достааетъ двухъ четверогранныхъ столбовъ, находившихся за цилиндрическими
